**W Y N I K I**  
**I N T E R P R E T A C J I**  
**badan geofizycznych i inspekcji telewizyjnej**  
**w studni głębinowej nr 2**  
**na ujęciu wód podziemnych**  
**SUW „Zachodnia” w Milanówku**

**Inwestor** : **Milanowskie Przedsiębiorstwo**  
**Wodociągów i Kanalizacji Sp. z o.o.**  
ul. Spacerowa 4  
**05-822 Milanówek**

**Wykonawca** : **BLWM Sp. z o.o.**  
ul. Kozuchowska 20c  
**65-364 Zielona Góra**

**Numer projektu** : **0270**

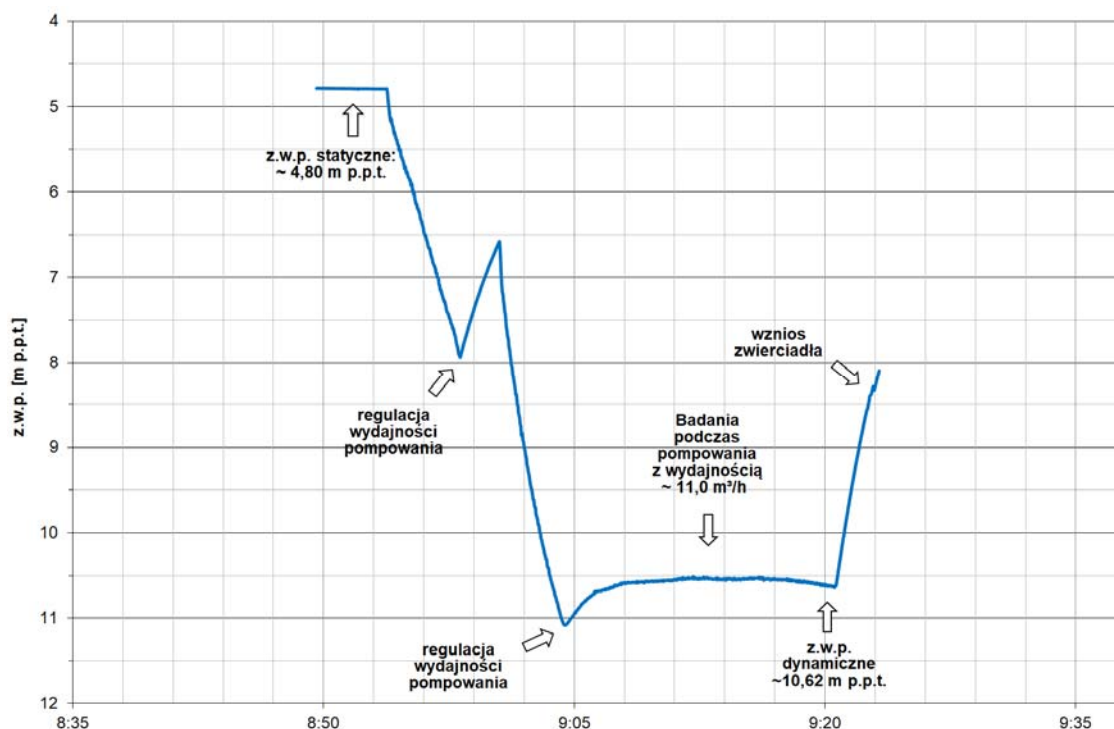
Ryc. 1. Położenie zwierciadła wód podziemnych w studni 2 podczas realizacji badań (dane z rejestratora ciśnieniowego skrócone do czasu realizacji pomiarów dynamicznych)

- zwierciadło statyczne: 4,80 m p.p.t.
  - zwierciadło dynamiczne: 10,62 m p.p.t.
  - depresja: 5,82 m
  - wydajność na przepływomierzu FLOW:  $\sim 11,0 \text{ m}^3/\text{h}$

- wydajność jednostkowa:  $1,72 \text{ m}^3/\text{h}/1\text{mS}$
- Podczas pompowania z wydajnością  $\sim 11,0 \text{ m}^3/\text{h}$  zwierciadło wód podziemnych obniżyło się o 5,82 m z 4,80 m na 10,62 m (pomiar rejestratorem ciśnieniowym). To odpowiada wydatkowi jednostkowemu wynoszącemu  $1,72 \text{ m}^3/\text{h}$  na 1 m depresji. Należy jednak przy tym zaznaczyć, że z uwagi na wcześniejszą regulację wydajności pompy oraz znaczny wpływ studni sąsiadującej, zwierciadło dynamicznie podczas prowadzenia badań nie udało się w pełni ustabilizować. Rzeczywista wydajność jednostkowa otworu może wypaść zatem nieco inna. Średni właściwy wydatek jednostkowy filtra wynosi  $0,2 \text{ m}^3/\text{h mS}$  na 1 m filtra. Wartości wydatku jednostkowego w przeliczeniu na 1 m filtra dla poszczególnych stref dopływu prezentuje tabela dopływów (Tab. 3). Pomiar położenia zwierciadła wód podziemnych w studni prezentuje rycina 1.
